Strukturanalyse Bestand

AUFTRAG  
PLAN  
GOP VOGELHERD  
STRUKTURANALYSE -  
BESTAND  
GEWERBESIEDLUNG  
LANSCHAFTSARCHITEKTUR - PLANE  
NECKARSTR. 27 TEL. 2698800  
M 1: 1000 RB

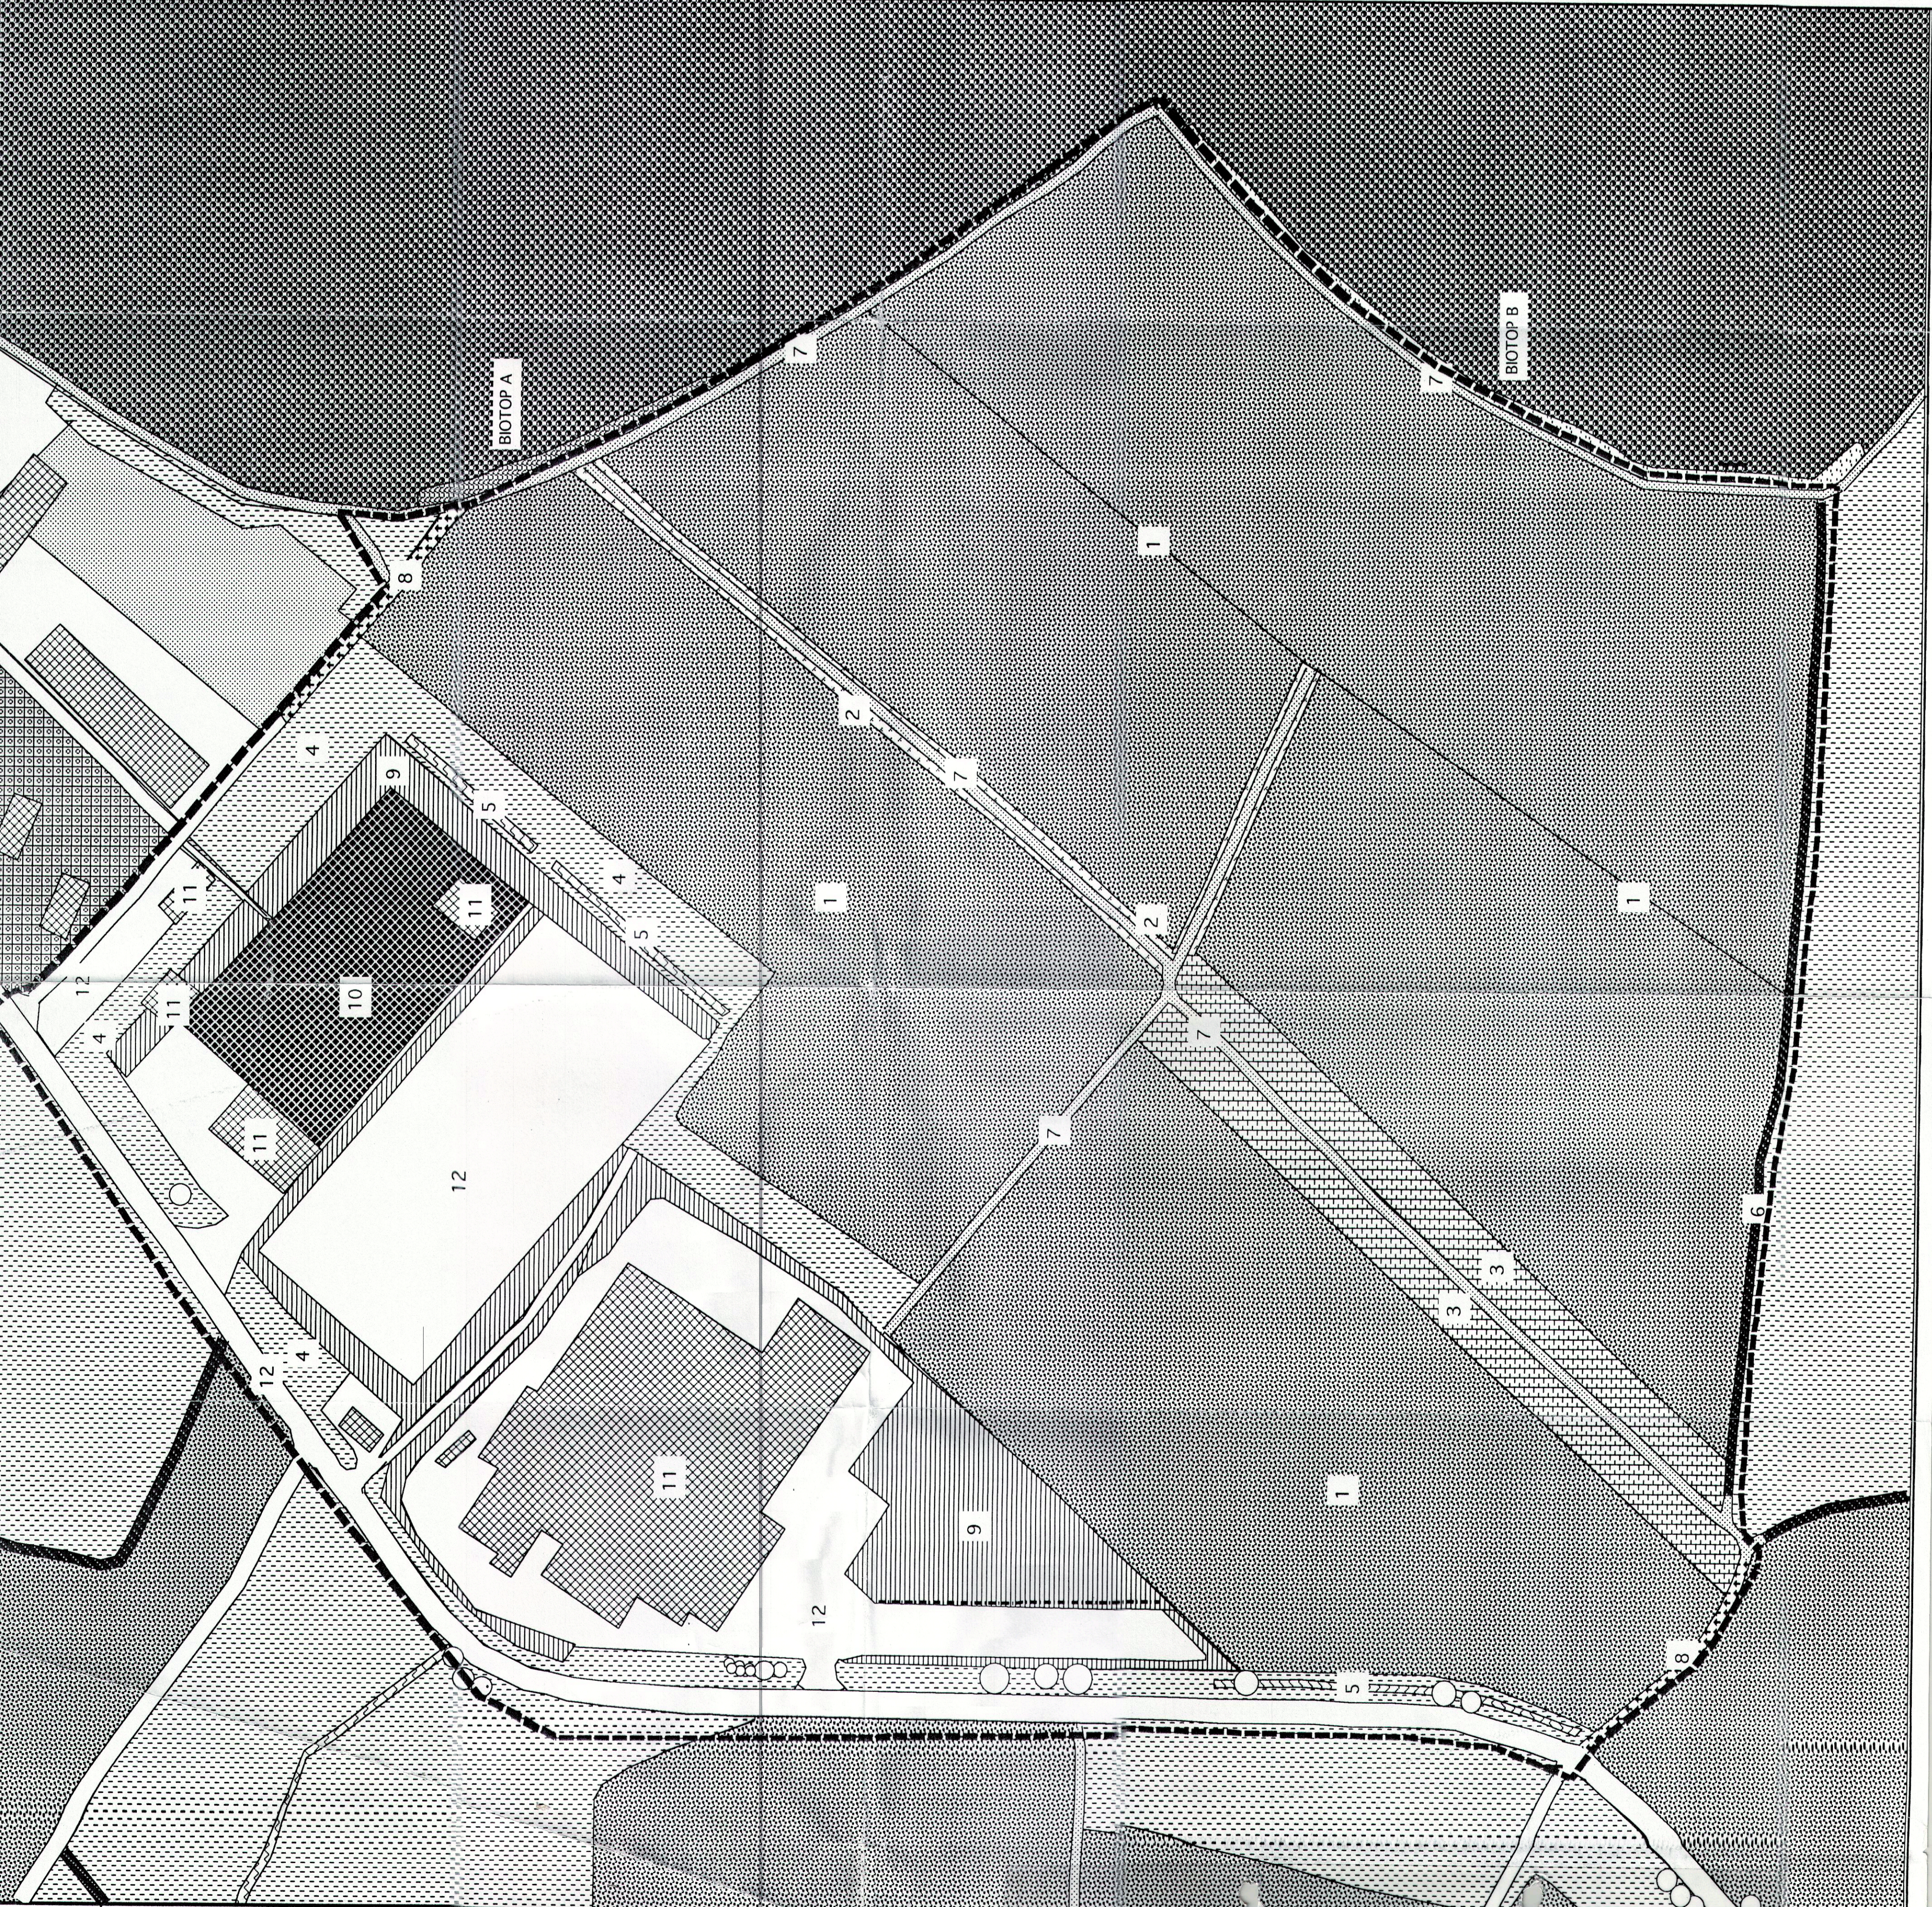
- 1 ACKER
- 2 FELDRAIN / ACKERRAND
- 3 ACKERBRACHE
- 4 WIESE
- 5 ENTWÄSSERUNGSRABEN
- 6 ERD-GRASWEG
- 7 FELDWEG - SCHOTTER MIT GRASMITTELSTREIFEN
- 8 SCHOTTERWEG
- 9 RASEN
- 10 KIESDECKE
- 11 DACHFLÄCHE - FLACHDACH
- 12 ASPHALT / VERSIEGELUNG STRASSE / STELLFLÄCHE / PARKPLATZ
- EINZELBÄUME

Bestand	Flächen- typ	Bewertung Nutzung / Vegetation	Stadtklimatische Funktion	Grundwasserschutz	Bodenschutz	Biotopschutz	Erfolgsfunktion, Landschaftsbild
ACKER	98100	Intensivackernutzung (mittlerer Boden- mittlerer Qualität)	hoch - Kaltluftabsenkung - Ausgleichsfunktion	hoch - Retention (durch intensive Nutzung, Versickerung)	hoch - Erosion - Retention (durch intensive Nutzung, Versickerung)	gering	gering
FELDRAIN / ACKERRAND	1200	Mehrmalige Mahd / Grasbewuchs	mittel - Ausgleichsfunktion	mittel - Retention	mittel - Retention - Erosionsschutz	mittel - Rückzugflächen für die Ackerfläche - Förderung des Biotopverbands	gering
ACKERBRACHE	5750	Keine Nutzung / Gras - Krautflur	hoch - Kaltluftabsenkung - Ausgleichsfunktion	hoch - Retention	hoch - Retention - Erosionsschutz	mittel - Rückzugflächen für die Ackerfläche	gering
WIESE	11750	Mehrmalige Mahd	hoch - Kaltluftabsenkung - Ausgleichsfunktion	hoch - Retention	hoch - Retention - Erosionsschutz	mittel - Rückzugflächen für die Ackerfläche	mittel Landschaftsgliederung

ENTWÄSSERUNGSRABEN	650	Böschung mit Grasbewuchs - Einschnitt 1-2m - Periodische Wasserführung - teilweise zur Straßenwasserung	gering	mittel - Retention - Problemzone durch Versickerung von Straßenabwässern	mittel - Retention - Problemzone durch Versickerung von Straßenabwässern	mittel - Rückzugflächen für die Ackerfläche	gering
ERD-GRASWEG	1000	Fluß - Wanderweg	gering	gering	gering	gering - untergeordnete Tierbarriere	gering
FELDWEG (SCHOTTER MIT GRASMITTELSTREIFEN)	3150	Landwirtschaftlicher Verkehr - Fußweg	gering	gering	gering	gering - untergeordnete Tierbarriere	mittel Landschaftsgliederung
SCHOTTERWEG	550	Landwirtschaftlicher Verkehr - Fußweg	gering	gering	gering	gering - untergeordnete Tierbarriere	mittel Landschaftsgliederung
RASEN	10900	Häufige Mahd	hoch - Kaltluftabsenkung - Ausgleichsfunktion	hoch - Retention	hoch - Retention - Erosionsschutz	gering	gering
KIESDECKE	4350	Böschung mit Umspannwerk	negativ - Strahlungsfällige	negativ - Versiegelung	negativ - Versiegelung	negativ - Versiegelung	negativ - Einschränkung durch Bebauung

DACHFLÄCHE - FLACHDACH	7800	Flachdach	negativ - Strahlungsfällige	negativ - Versiegelung	negativ - Versiegelung	negativ - Einschränkung durch Biotopverbands	negativ - Einschränkung durch Bebauung
ASPHALT / VERSIEGELUNG (UMSPANNWERK Straße- / Parzifläche)	23800	Asphalt	negativ - Strahlungsfällige	negativ - Versiegelung	negativ - Versiegelung	negativ - Einschränkung des Biotopverbands	negativ - Einschränkung durch Bebauung
EINZELBÄUME	12 Stück	Einzelbäume	hoch - Ausgleichsfunktion - Beschattung	mittel - Staubfilter durch Laubdach	mittel - Retention - Staubfilter durch Laubdach	gering	hoch - Landschaftsgliederung - Bezugspunkt
